## Kratzempfindlichkeit von ESG und Floatglas

© UNIGLAS® Juli 2018  
Fotos: UNIGLAS, Schula, TU Darmstadt

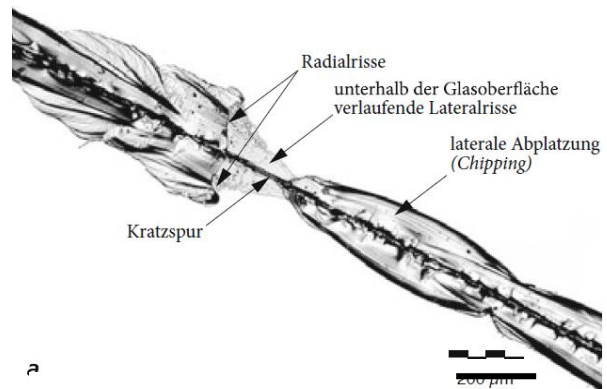
Bild 1: Lichtmikroskopische Aufsicht eines Kratzers mit Darstellung der Kratzspur und Lateralrisse

Unter dem Mikroskop sieht man, dass dicht unterhalb der Glasoberfläche verlaufende Lateralrisse eine optische Verbreiterung des Kratzers auslösen (Bild 1+3).

Die durchschnittliche Breite der Kratzspur, bei der ein abrasiver Materialabtrag stattgefunden hat, beträgt 10 bis 20 µm. Die beschriebenen Lateralrisse verbreitern die Kratzer um das 15 bis 30-fache und machen sie auf diese Weise ohne Hilfsmittel makroskopisch sichtbar. Bei der Versuchsdurchführung wurden zahlreiche Prüfmuster verschiedener Hersteller von

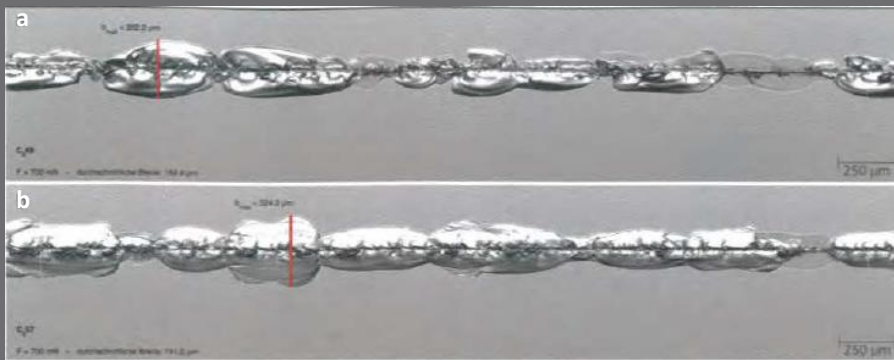
(Bild 2) In Kratzversuchen erzeugte Kratzer auf (a) entspannten und (b) auf thermisch vorgespannten Floatglas. Die rote Linie markiert die breiteste Stelle des Kratzers [Quelle: Schula TU Darmstadt]

Zur Validierung der Versuchsanordnung wurden bis zu 30 Jahre alte betretbare Horizontalverglasungen und Fassadenverglasungen auf Verkratzungen untersucht und die Rissstrukturen zerstörungsfrei ausgewertet. Somit war es möglich, ein realistisches Prüfzenario nachzustellen. (Bild 2)

Zusammenfassend lässt sich festhalten, dass thermisch entspanntes Floatglas und ESG gleichermaßen „empfindlich“ für Verkratzungen sind. Die Risse bei ESG werden nach erfolgter Beschädigung rasch sichtbar, während es Tage dauern kann, bis man die Risse am Floatglas feststellen kann.

Es wird empfohlen stets die gleiche Sorgfalt im täglichen Umgang mit Glas walten zu lassen. Auf die Beachtung der Reinigungsempfehlung UNIGLAS® INFORM „Glas verträgt viel - aber nicht alles“ wird hingewiesen.

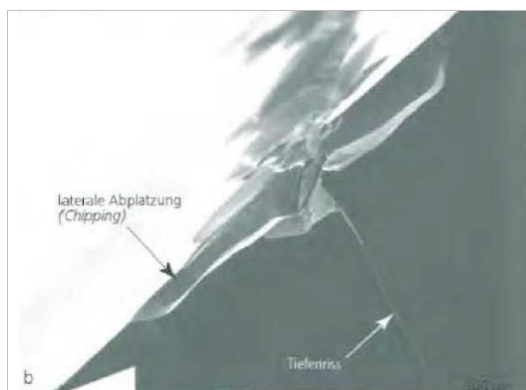
Bild 3: Rasterelektronenmikroskop – Aufnahme eines Kratzers im Schnitt mit Visualisierung der Lateralrisse und des Tiefenrisses.
